5 外观检查结果

5.1 上部结构外观检查结果

5.1.1 主拱圈检查结果

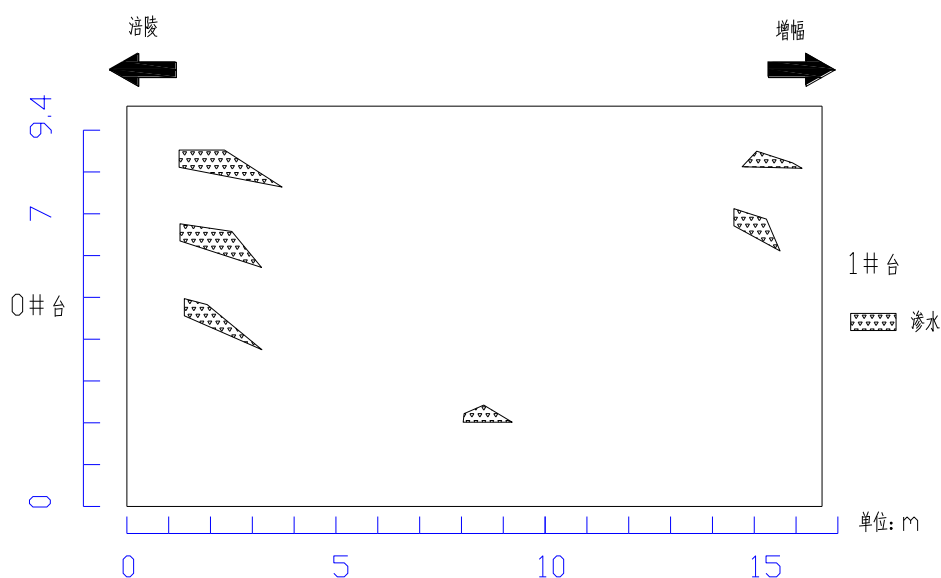
图 5.1.1-1 主拱圈病害分布示意图 (单位: m)

经检查，左侧主拱圈渗水泛碱 10%；右侧主拱圈渗水泛碱 3%。

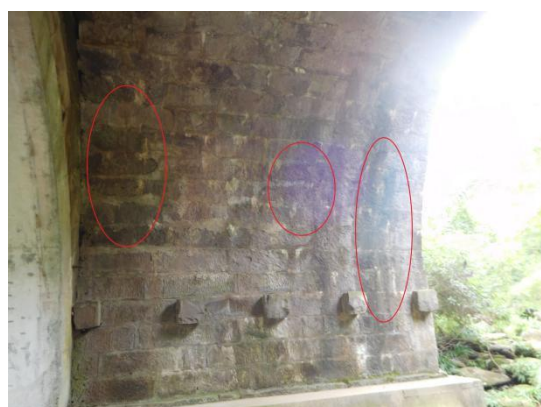
序号	缺损位置	病害类型	病害描述	评定标度	照片编号
1	左侧主拱圈	渗水泛碱	左侧主拱圈渗水泛碱 10%	2	照片 5.1.1-1 照片 5.1.1-2
2	右侧主拱圈	渗水泛碱	右侧主拱圈渗水泛碱 3%	2	照片 5.1.1-3

照片 5.1.1-1 左侧主拱圈渗水泛碱 (一)

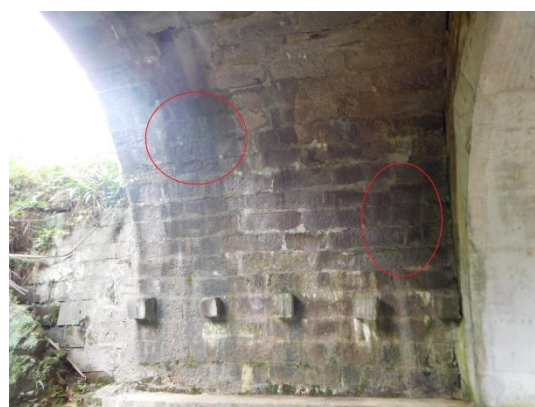
照片 5.1.1-2 左侧主拱圈渗水泛碱 (二)
